**La conoscenza nel progetto di restauro.
Un'applicazione sull'architettura dei castelli in Sardegna tra analisi
del costruito e storia dei restauri.**

Dottoranda: Silvia Marchinu

Dottorato in Architettura e Ambiente

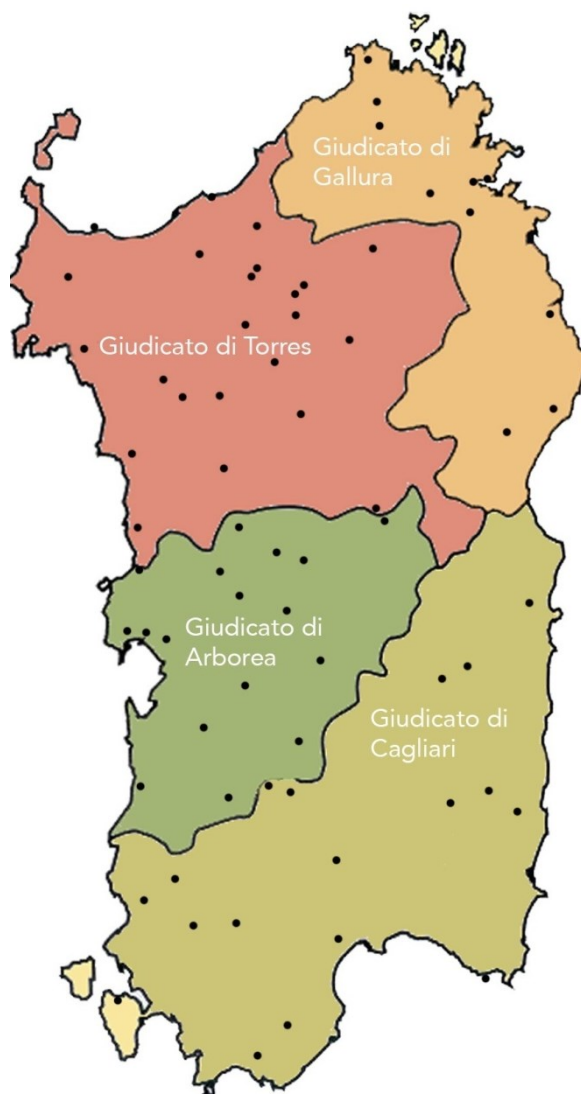
Figura 2: Divisione in Giudicati della Sardegna e localizzazione dei castelli

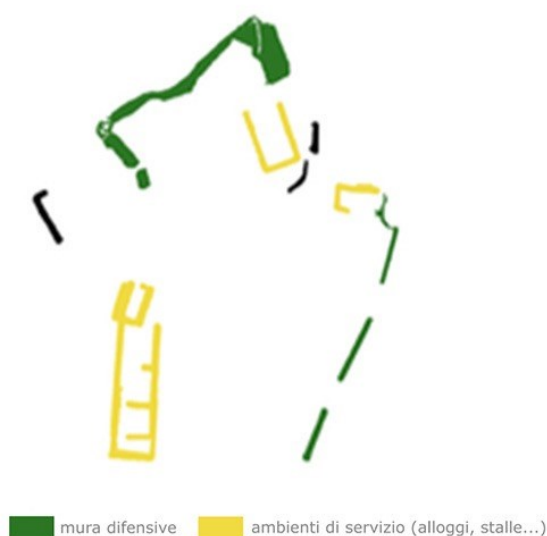
Tipologia A- Il Castello di Medusa

Il castello presenta una figura in pianta di forma sub rettangolare allungata, occupante un'area di circa 150x40 metri. Occupa in estensione quasi tutta la superficie dello sperone calcareo, inserito in una splendida cornice paesaggistica e circondato per tre quarti dal fiume Araxisi. Alcuni ambienti di forma rettangolare, lungo il costone ovest, risalgono al III-IV sec. d.C., con mura in opera cementizia e conci d'angolo in trachite, perfettamente squadrate. Ad una fase successiva (VI sec. d.C.) appartiene la torre rettangolare, che conserva l'imposta della copertura a botte della camera inferiore utilizzata, presumibilmente, come cisterna per l'acqua. Una terza fase (tra il VII e il X sec.) è testimoniata dal rifascio del muro ovest della torre cisterna. Da detta torre si diparte la cortina ovest, una delle più conservate in altezza, che presenta in alcuni punti vistosi cedimenti che richiedono urgenti interventi di restauro.

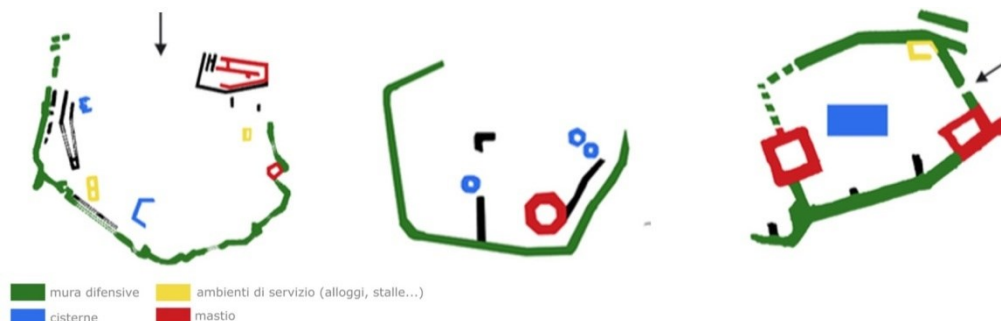
Tipologia B - Castello di Acquafredda, Barumele e Las Plassas

L'analisi planimetrica di questi tre castelli permette di osservare che le relazioni funzionali all'interno del complesso fortificato erano regolate gerarchicamente secondo uno schema geometrico abbastanza complesso. Lo stile architettonico ripete quello delle torri della cinta muraria di Iglesias, ma anche la torre B del castello di Marmilla, successiva al completamento avvenuto durante gli ultimi anni del regno di Mariano II di Bas-Serra (fine XIII secolo). La dislocazione planimetrica di torri, mura e castello è operata connettendo strettamente l'orografia all'architettura generale della fortificazione così da ottenere una efficace difesa.

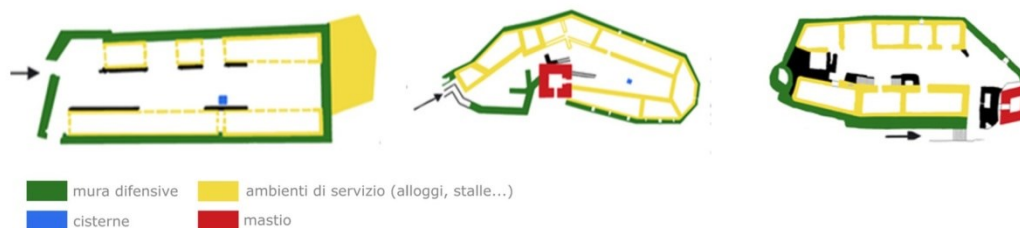
Tipologia BC - Castello di Osilo, Burgos e Monreale

Il castello di Monreale presenta identica impostazione formale e strutturale con il castello di Osilo e il castello di Burgos anch'esso a forma quadrangolare e mura perimetrali "a secco" con ricorsi lapidei orizzontali, struttura muraria che, come osserva il Fois, *"si dimostra fra le più resistenti alle offese apportate dai mezzi bellici"*.⁴¹

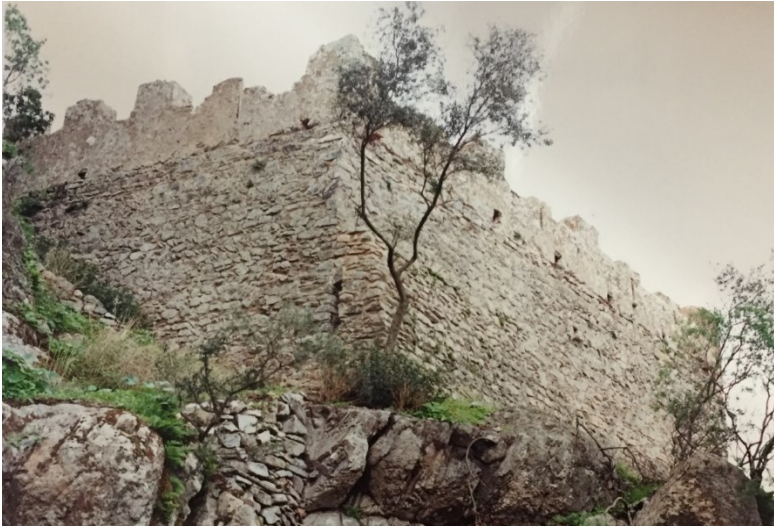
Figura 39: foto della torre cisterna del Castello di Acquafredda. La presenza di differenti tecniche costruttive se non trova ragione in convenienti soluzioni tecniche, può essere dovuta nella maggior parte dei casi a diversi periodi costruttivi.

L’opera muraria della torre cisterna ricalca, per certi versi, la medesima osservata nel nucleo fortificato: anche in questo caso vengono riprodotti corsi stretti di piccoli blocchi litici lastriformi, con media presenza di materiali di ricalzo e il motivo “a spina di pesce”, elemento distintivo di tecnica e maestranze. Nella parte sommitale, nel punto in cui il parapetto merlato si erge dal piano di calpestio della torre, l’opera muraria cambia radicalmente, anche dal punto di vista cromatico, e si giustifica con un radicale intervento di restauro coincidente con la fase tardo Ugoliniana (1288) o con la prima fase pisana anti-catalana (inizi XIV secolo).

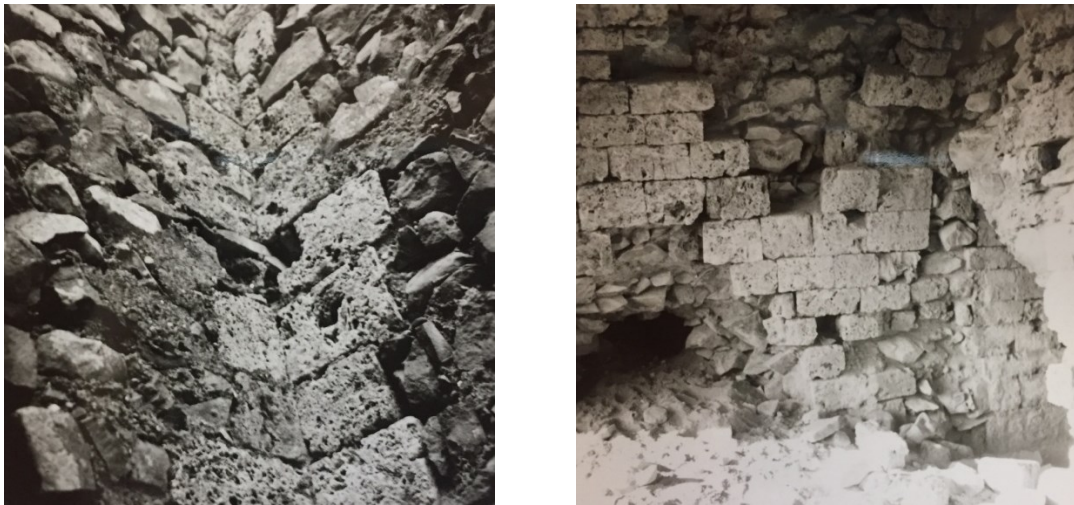
Figura 44-45: Nel castello di Gioiosaguardia gli spigoli della muratura sono realizzati con conci di natura calcarea perfettamente squadri e posti in opera con una struttura a dente, tale da incastrare i conci l'uno nell'altro. Questo permette di capire che i paramenti murari sono stati elevati nello stesso momento costruttivo (a sinistra; gli stessi conci squadri si ritrovano all'interno del vano della cisterna (a destra)). (ASBEAP_CA-OR)

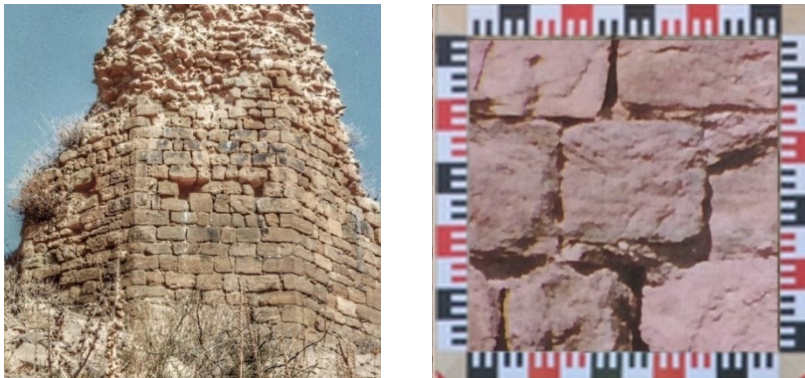
Figura 48-49: Foto della torre decagonale del Castello di Barumele e particolare della tessitura del paramento murario costituita da conci squadrati (ASBEAP_CA-OR)

La struttura muraria relativa alla torre decagonale del *Castello di Barumele* è costituita da un conglomerato a pezzame litico costipato con cortina esterna di rivestimento a giunto discontinuo, in blocchi lavorati, ben squadriati, alcuni dei quali bugnati, in calcare giallo ocre di media friabilità. I blocchi sono disposti in filari regolari di diversa altezza (che mediamente si aggira attorno ai 25-26 cm) e la loro forma, finalizzata alla funzione di rivestimento, è troncopiramidale con base maggiore corrispondente alla faccia a vista. Il legante è costituito da una malta

grigia molto dura con inclusi di medie e grosse dimensioni ed in cui sono affondate numerose zeppe liriche o fittili. Gli strumenti utilizzati per la lavorazione delle facce a vista dei blocchi sembrano, in base alle tracce ancora ben leggibili, essere stati il martello ed il punteruolo in alcuni casi, il martello e la gradina in altri. Non c'è fondamentale differenza nella lavorazione dei blocchi con faccia a vista liscia ed i blocchi a pannelli bugnati, a parte nell'inclinazione delle solcature lasciate dallo strumento usato: infatti, queste, quando sono conseguenza dell'abbassamento della fascia perimetrale per creare a "risparmio" la bugna non risultano essere tutte parallele tra loro.

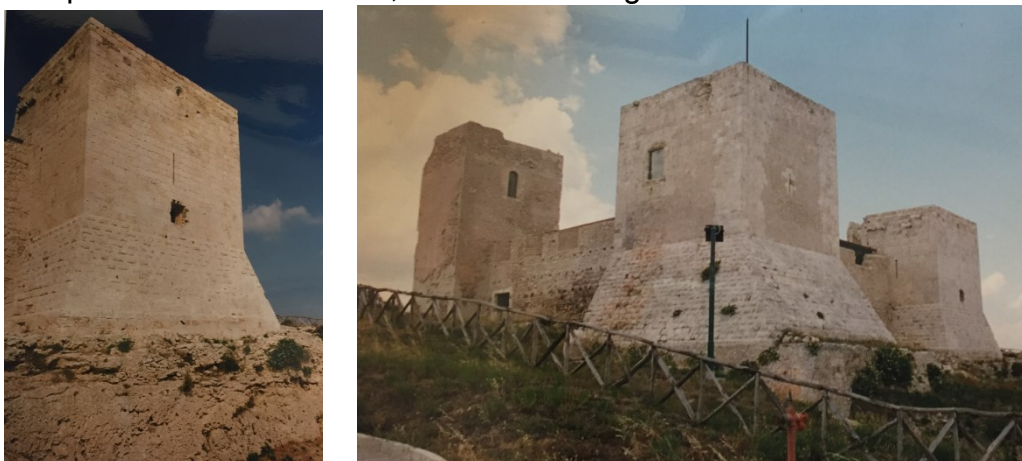
Figura 52-53: Foto del Castello di San Michele (ASBEAP_CA-OR)

Per quanto riguarda il castello di San Michele le torri nord-est e sud-est sono costituite da conci perfettamente squadrati di media pezzatura, mentre la torre sud-ovest, eretta in una fase successiva, è realizzata con una tecnica muraria meno rifinita, con l'utilizzo di pietrame misto e sommariamente lavorato. Tutto l'insieme si innalza su uno zoccolo a scarpa fortemente inclinato, realizzato in bugnato.

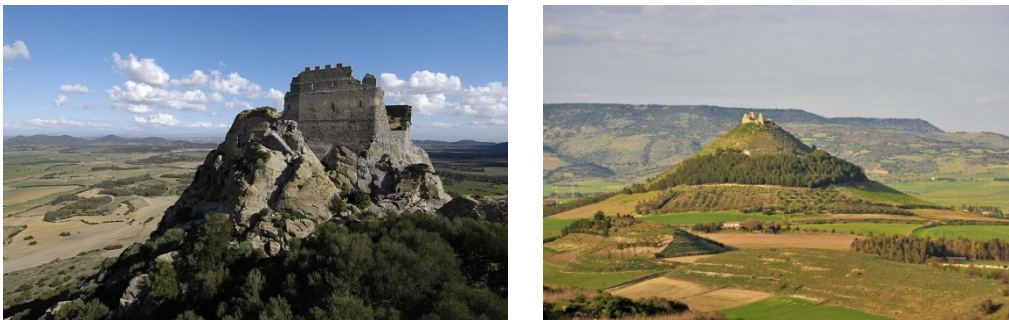
Figure 54-55: Castello di Acquafredda, Castello di Las Plassas,

Nel castello di Acquafredda, le cause di maggior dissesto non sembrano imputabili all'azione degli agenti atmosferici in quanto nel mastio risultano crollate le pareti meno esposte all'azione del vento.

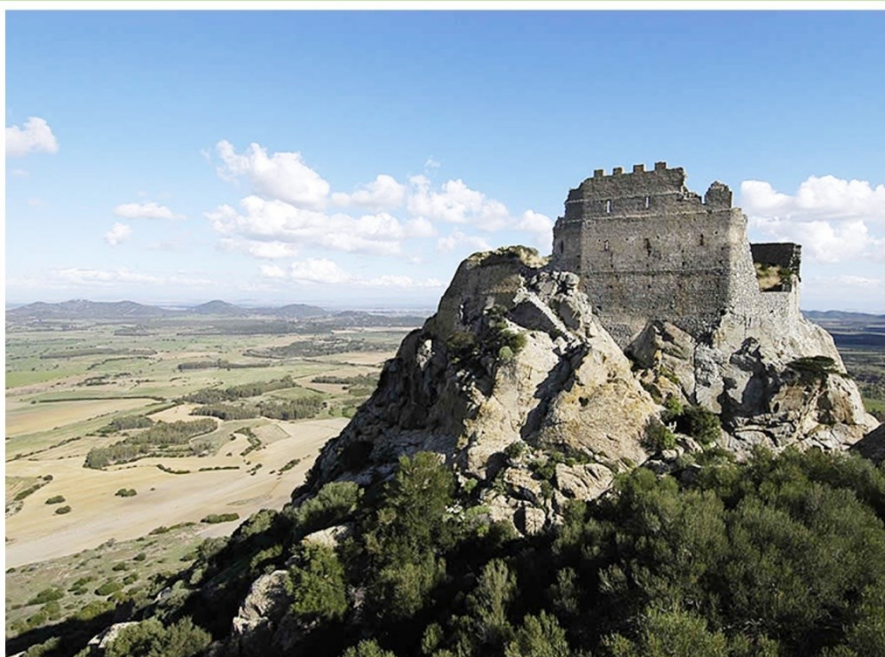
Il castello nel 2017 (foto S. Marchinu)

E' situato alla quota di 253 m. s.l.d.m. in cima al cono vulcanico, costruito con materiale ricavato dal colle e dal ciottolame raccolto lungo il corso del "Rio su Casteddu". Del castello rimangono in elevazione le due facciate perimetrali Sud e Nord.

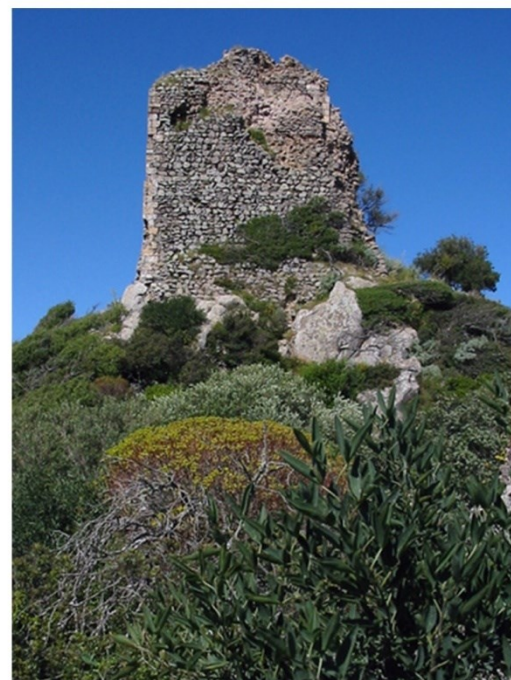
Il castello nel 2017

Situato nell'omonima località "Monte Gioiosa Guardia", alla quota di 396 m s.l.m. guarda verso la piana del fiume Clxeri, verso Villamassargia e Iglesias. E' collegato visivamente con il castello di Acquaterza e Salvaterra. E' costituito da un unico blocco architettonico, e quindi si differenzia dal castello di Acquafredda perchè non possiede l'antemurale.

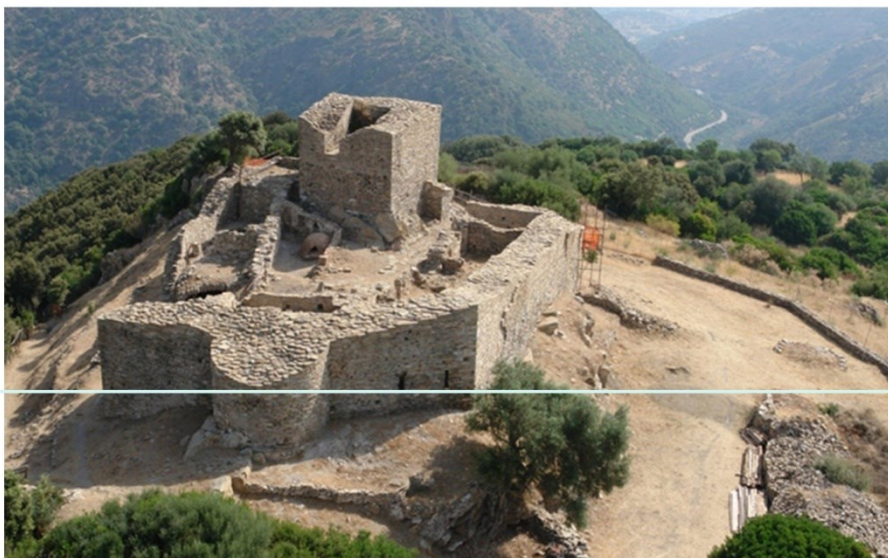
Castello di frontiera costruito sul Monte Ixi a 839 m. s.l.d.m., cievi al castello di Quirra, con cu costituiva la linea difensiva per Cagliari. E' costituito da una torre quadrata a Nord e da un'altra torre o mezza torre a pianta semicircolare a Sud-Ovest. E' costruito in blocchi quasi regolari di scisto disponibile nel sito e composti a secco.

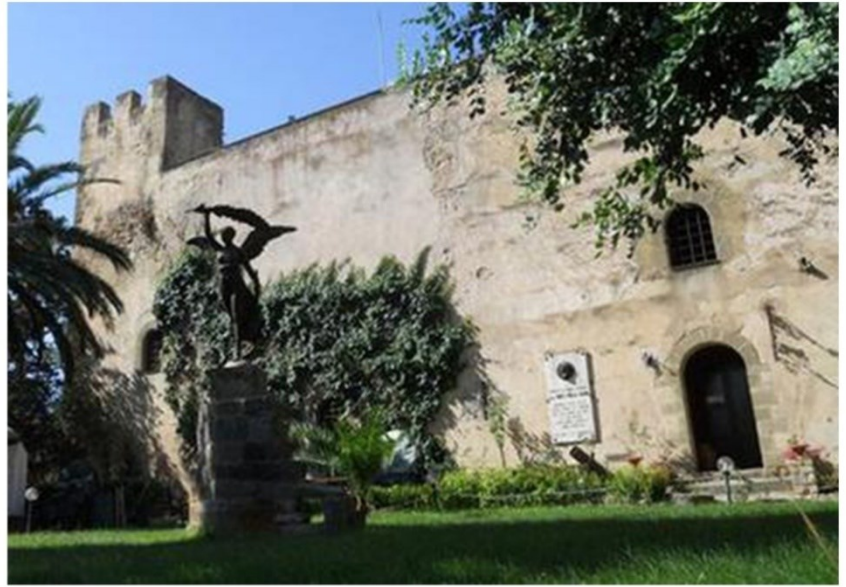
Localizzazione - impianto planimetrico - descrizione

Immerso in un giardino in cui sono disseminati cimeli della prima guerra mondiale.

L'edificio, a pianta quadrangolare, è composto da piano terra e primo piano. Ai quattro angoli altrettante torri merlate, messe in comunicazione da un camminamento di ronda, prospettano su un cortile interno.

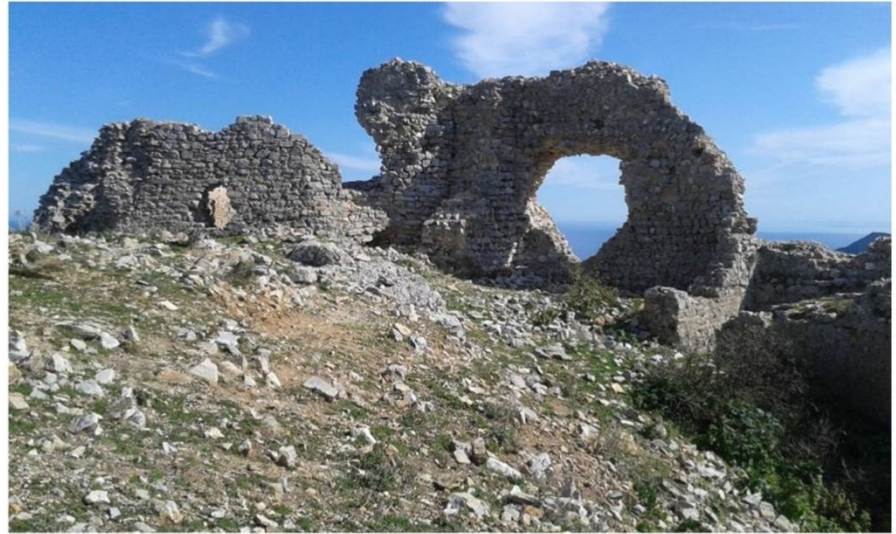
Il castello nel 2017

Castello Pisano sul monte Cudias (296 m), nella stessa linea difensiva con il castello Orguglioso. Probabilmente edificato dagli stessi capomastri che lavorarono ad Acquafreda a cui è simile per l'impianto planimetrico. Serviva alla difesa del sito minerario di Sarrabus e il porto detto oggi Pirastu.

Possiede un rivellino a proteggere l'ingresso che affianca la torre principale; una torre triangolare contiene una profonda cisterna. Altre cisterne sono presenti ad Ovest, allineate e voltate a botte. La torre principale, quadrangolare, aveva probabilmente un secondo piano ligneo e ospitava i balestrieri. Completano altri ambienti: stalle, armerie, alloggi, una cappella.

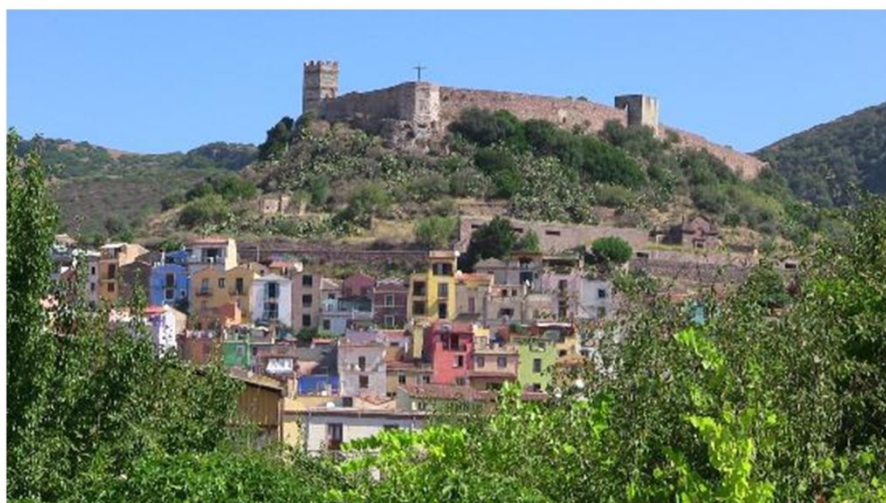
Il castello nel 2017

Castello dei Malaspina, contemporaneamente al quale fu costruita la cittadina di Bosa, alle pendici dello stesso colle (81 m.). Fu rinnovata più volte per far fronte all'introduzione delle armi da fuoco. Controlla la costa, il corso del Temo e la sua Planargia.

Ha una cintura perimetrale lunga circa 300 m che collega diverse torri e un castello interno, in pianta rettangolare (altezza 14-15 m) dotato di una torre maestra ancora completa, con due piani in elevazione e uno terreno, costruita in trachite chiara e bugnato alla base.

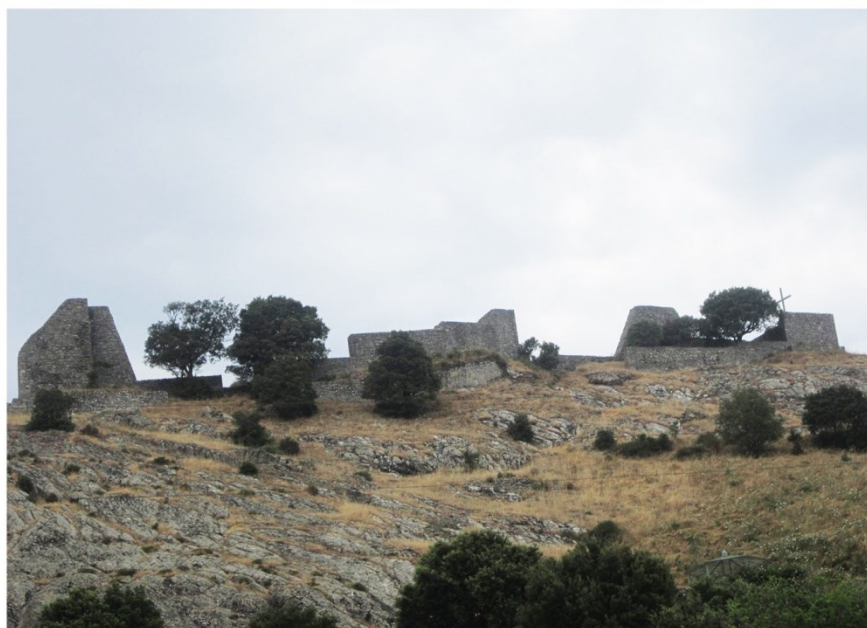
Il castello nel 2017

Castello di confine con il Giudicato di Arborea, voluto dalla famiglia dei Giudici di Torres. Passa agli Arborensi a seguito della scomparsa di Torres. Sarà uno dei capisaldi Arborensi nella resistenza agli Aragonesi. Controlla principalmente gli accessi all'area di Macomer.

Planimetricamente si sviluppa in lunghezza ed è dotato di due torri. La pietra calcarea è stata squadrata alla toscana e messa in opera a secco; il mattone è stato utilizzato per cisterne e segrete. La mura di cinta è stata messa in opera con l'aggiunta di malta per renderla più resistente agli urti.

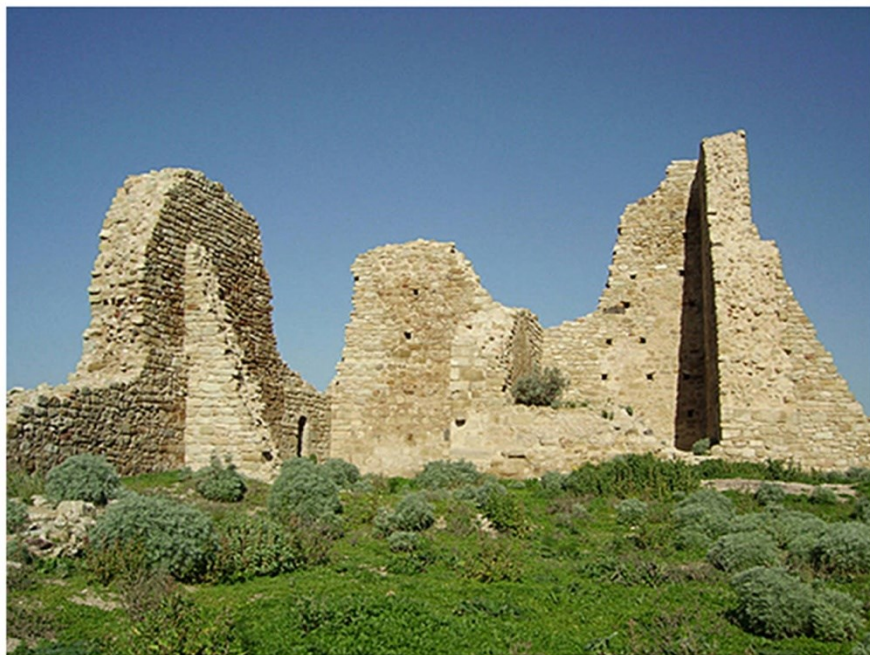
Il castello nel 2017

Del Castello rimangono oggi solamente i ruderi delle murature perimetrali. Dall'andamento di queste murature, che non possiedono più il loro completo sviluppo in altezza, è possibile ricostruire lo schema planimetrico che si sviluppa secondo un andamento poligonale irregolare non chiuso, generato da una spezzata avvolgente che si chiude su se stessa. Nel punto di convergenza, dove i due segmenti posti alle due estremità della spezzata si avvicinano, viene a determinarsi la struttura di ingresso del castello. In questo punto infatti, viene ricavato un passaggio obbligato fiancheggiato sui due lati longitudinali dalle alte murature di fortificazione della sommità dalle quali, in origine, era possibile controllare l'unico punto di accesso alla fortificazione. All'interno di questa perimetrazione muraria il volume risulta interamente svuotato e privo di strutture orizzontali.

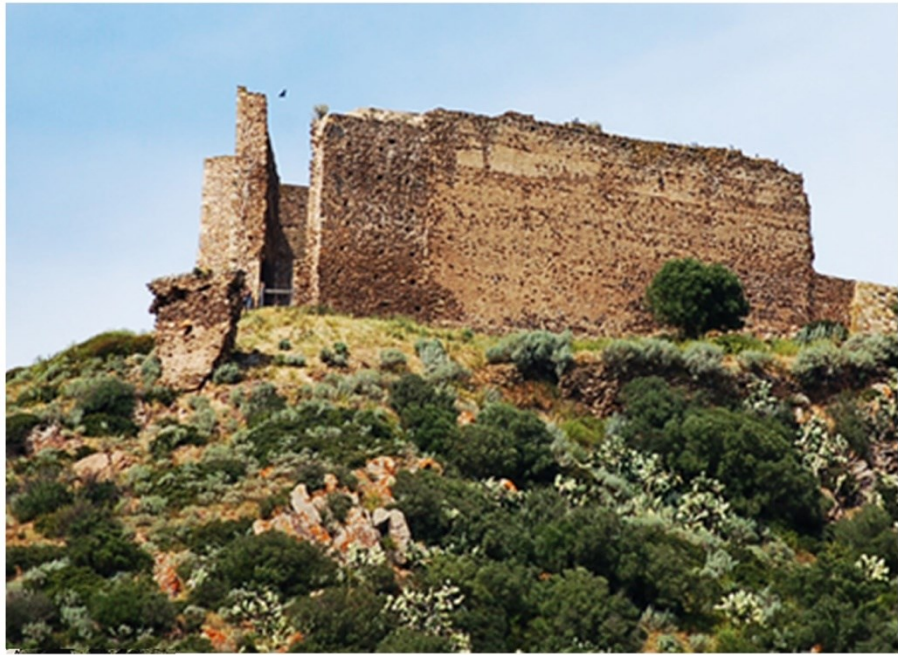
Il castello nel 2017

Sorge su un colle a 281 m. s.l.d.m., affiancato dai resti di un borgo. I resti di entrambi sono racchiusi da una muraglia poligonale spezzata, interpolata da alcune torri quadrate e circolari. Castello Pisano, poi residenza giudiciale arborense.

Allo stato attuale sono ben visibili i muri perimetrali, dell'altezza di circa dieci metri. Le pietre sono lavorate "alla toscana", non sono presenti nè finestre nè feritoie. Originariamente a quattro piani, dotato di pozzo e cisterna, con due entrate a Est e a Ovest dotate di ponte levatoio. Gli ambienti interni erano organizzati lungo un corridoio e si affacciavano su un cortile interno.

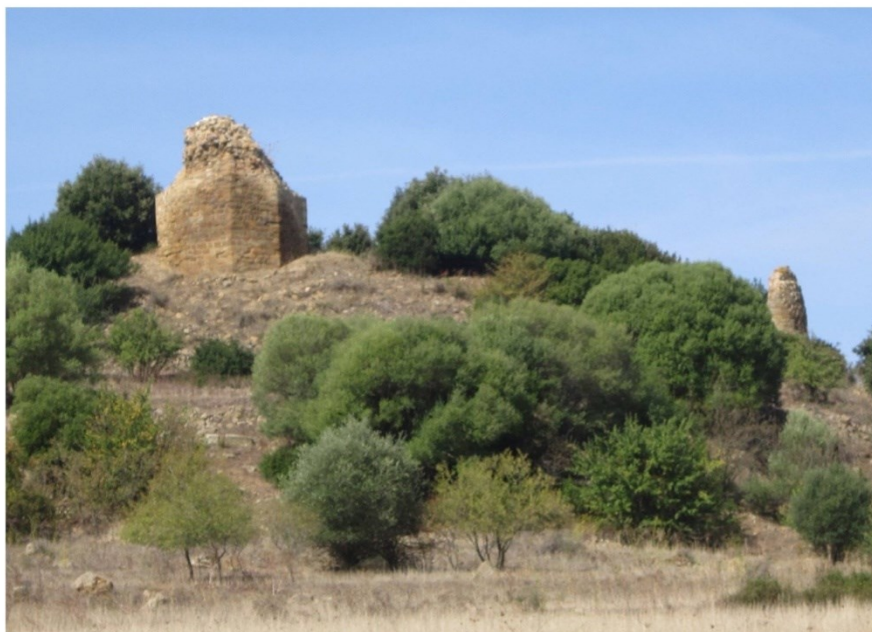
Il castello nel 2016

Sorge su un colle isolato, attorno ad esso vi era l'omonimo villaggio di cui non resta traccia. E' in una posizione tale da controllare l'accesso alla Marmilla e una delle vie principali d'accesso ad Ales. Aragonese, della famiglia Carroz. Il suo nucleo originario è dell'epoca bizantina, sotto Giustiniano.

Possedeva una torre ottagonale, alcune cisterne (spesso confuse con una seconda torre in realtà inesistente). E' individuabile il perimetro murario originario e una seconda cinta Aragonese. Si sono rilevate, infatti, diverse fasi stratigrafiche di riuso e riammodernamento. E' un forte essenziale e modesto.

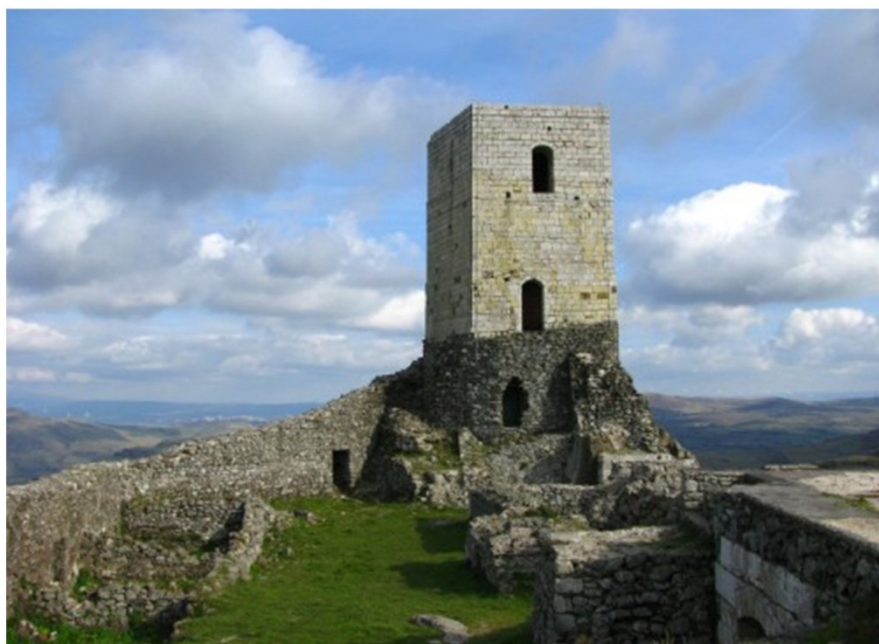
Il castello nel 2016

Importante fortificazione storicamente della famiglia Malaspina. Fu anche di proprietà degli Arborensi ed infine passò in mano a diverse famiglie come i Montagna e i Centelles. Ha un impianto planimetrico ovaloide. Originariamente aveva due torri circolari, quella quadrata viene costruita sulle rovine della torre Est. Il mastio, secondo la logica di difesa medievale, più alto e ad accesso rialzato. Aveva una massiccia cortina esterna, che a Sud, verso il borgo, proteggeva l'area meno difesa dalle pendenze.

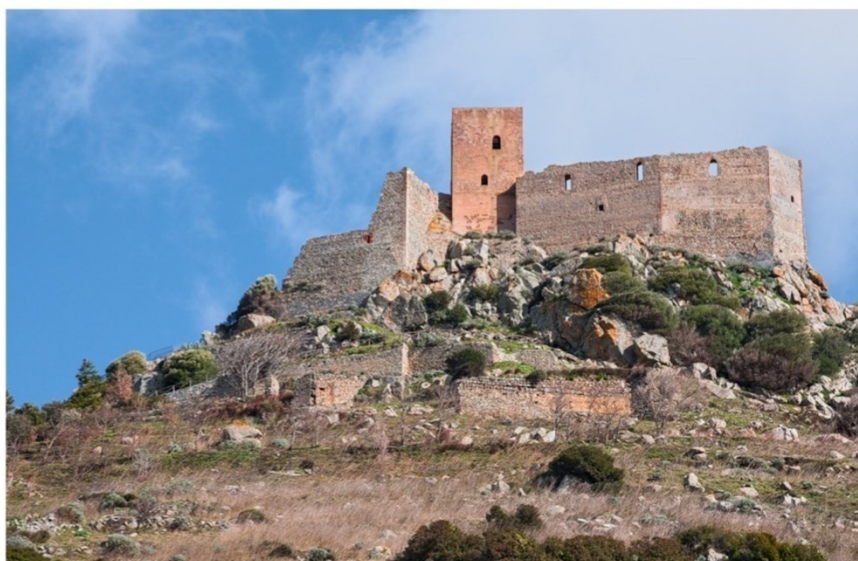
Il castello nel 2017

E' a guardia del Goceano, su una collina granitica di 647 m. Castello Giudicale, voluto da Gonario I giudice di Torres. Sottratto per una controversia dai Massa, torna ai giudici e poi agli Aragonesi che lo infeudano ai Doria. E' un castello di frontiera con la vicina Gallura. E' cinto da tre cortine di mura a diverse quote. La torre ha pianta quadrata, costruita in conci calcarei e blocchi cantonali di trachite. Addossato alla torre un fabbricato a forma di U, con feritoie, si estende per trenta metri con una muratura a sacco. Questa struttura aveva degli ambienti che si affacciavano al cortile centrale rettangolare.

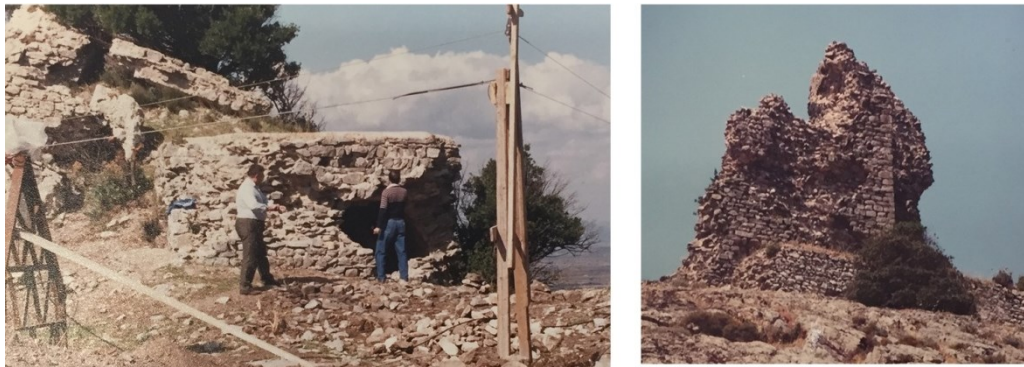
Figura 75-76: Foto del cantiere di restauro e consolidamento nel *Casteddu Etzu* di Cuglieri (ASBEAP_CA-OR)

Primi interventi si eseguono anche nel *Casteddu Etzu*, a Cuglieri, in provincia di Oristano sotto la direzione dell' Ing. G. Tola,. I lavori sulle murature esistenti prevedono interventi di cuci-scuci e microchiodature in barre d'acciaio poste a maglia regolare con angolatura a 45° affogate in malta fluida additivata.

Le strutture murarie in prossimità di piccole lesioni verranno trattate con iniezioni di boiaccia a bassa pressione.

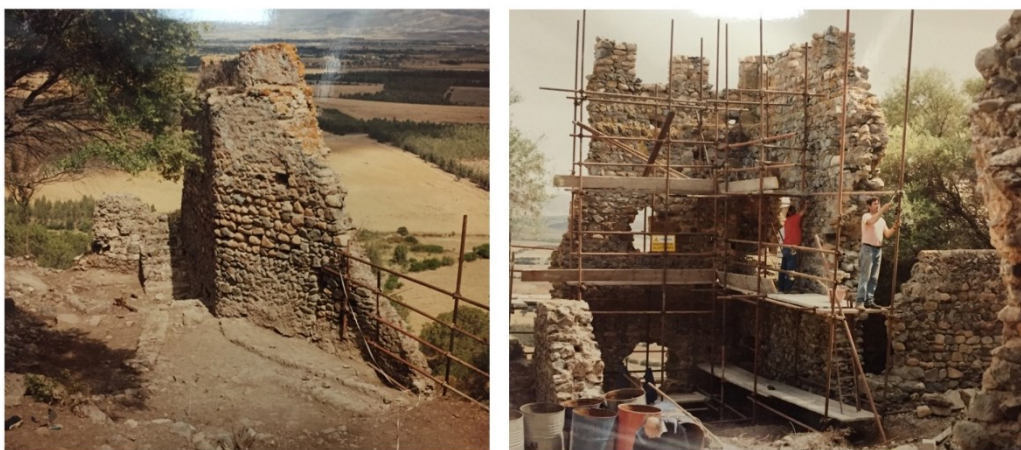
Figure 79-80: Foto del cantiere relativo al II stralcio esecutivo del 21/2/95 con interventi che interessarono la cortina muraria difensiva (ASBEAP_CA-OR)

Si intervenne con la protezione sommatiale dei muri della cinta difensiva con l'applicazione di malta di calce e pietrisco, e interventi di sottofondazione.

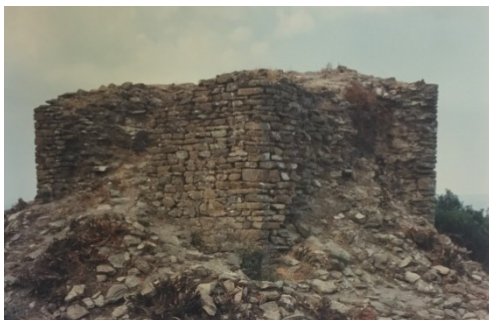
Figure 85-86: Foto che mostrano le murature oggetto di reintegrazione con malta povera a base di calce ed inerti del sito, additivata con piccole quantità di cemento bianco e terriccio vagliato (ASBEAP_CA-OR)

Vengono eseguiti lavori di scuci-cuci nelle lesioni in atto sulle murature, la ricostruzione delle parti mancanti traslata rispetto a quelle esistenti, e la reintegrazione dei vuoti.

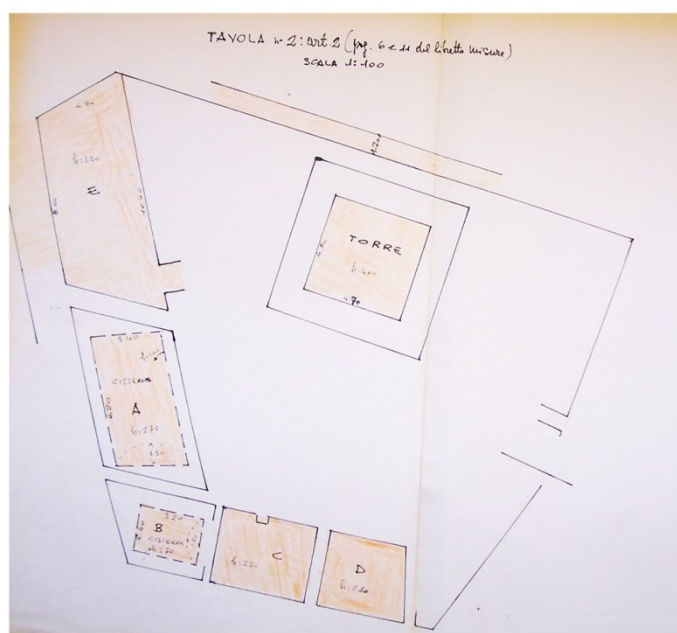
³⁵ A. La Marmora, *Itinerario dell'isola d Sardegna*, vol. I, Cagliari, 1863, pag. 92

³⁴ R. Carta Raspi, *Castelli* cit. pag. 57

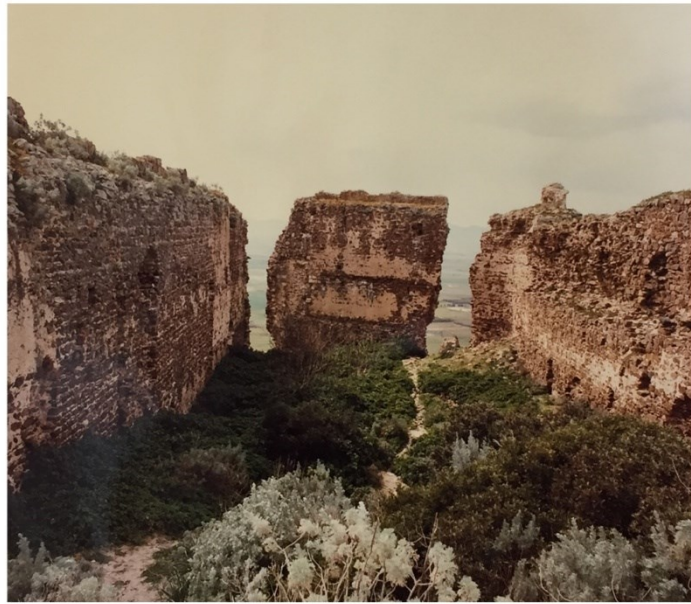
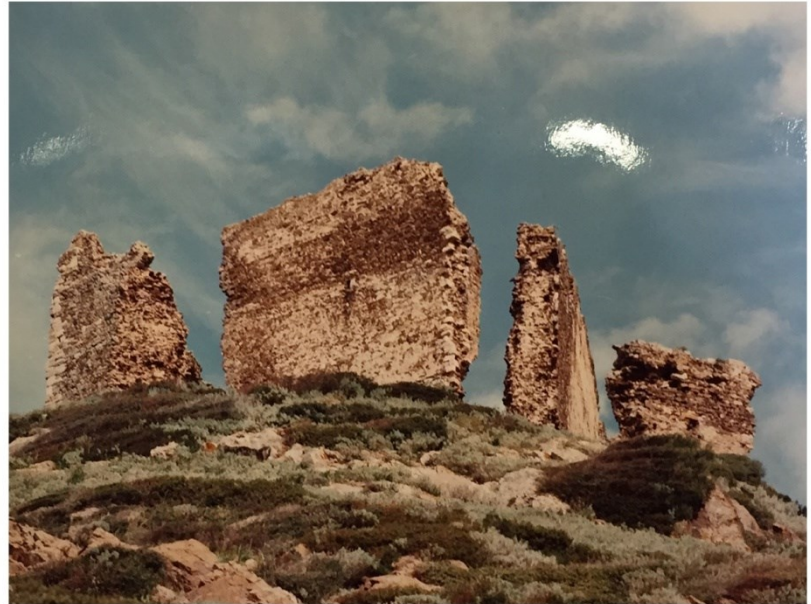
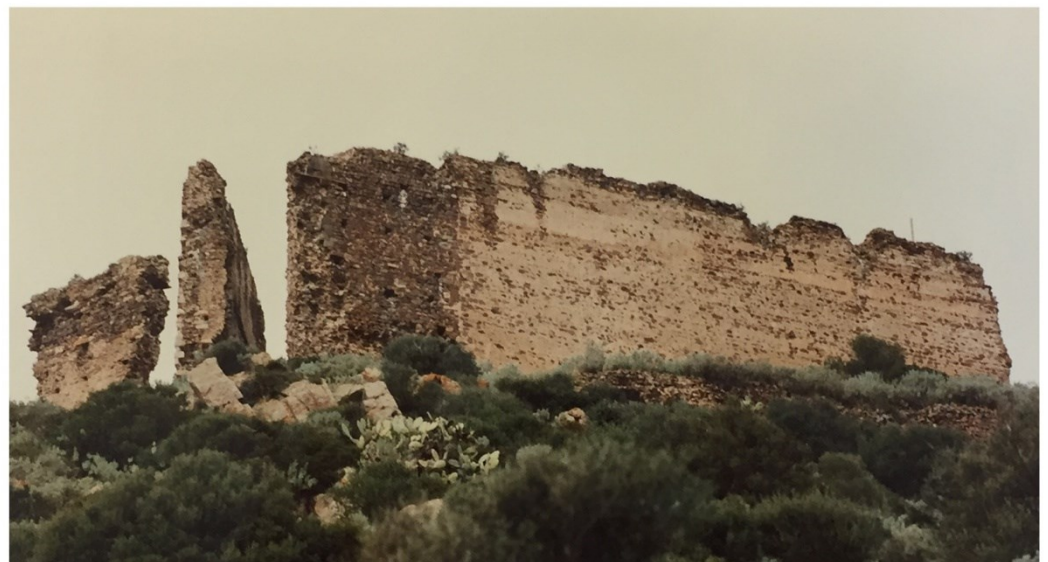
- una seconda cisterna, presso la parte settentrionale del fortilizio, coperta con una volta a botte intonacata, in gran parte diruta.

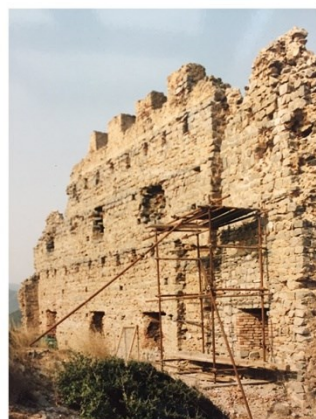
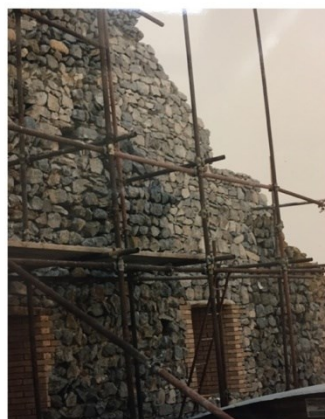
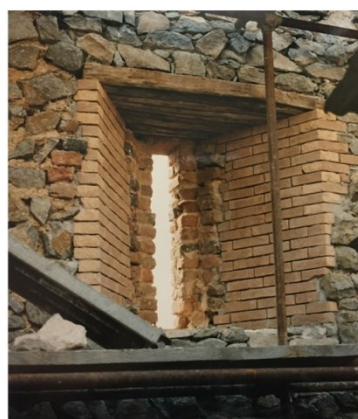
Nel castello di Acquafredda ad esempio, l'opera muraria è piuttosto omogenea, realizzata con pietre di natura vulcanica di medie e piccole dimensioni, disposte in corsi regolari e talvolta a "spina di pesce", con grande impiego di calce. Le pareti esterne erano in origine rivestite di intonaco, quelle interne non ne recano traccia.

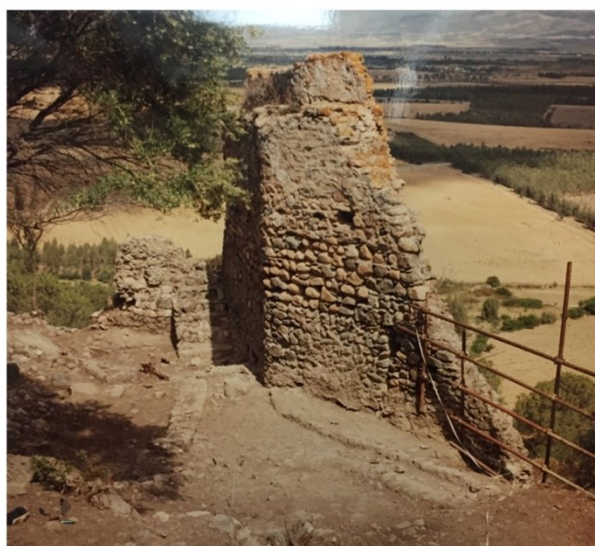
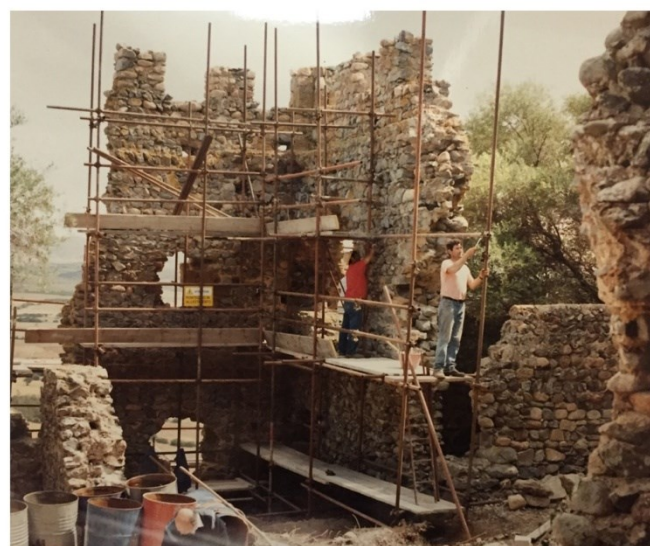
Nel castello di Acquafredda ad esempio, l'opera muraria è piuttosto omogenea, realizzata con pietre di natura vulcanica di medie e piccole dimensioni, disposte in corsi regolari e talvolta a "spina di pesce", con grande impiego di calce. Le pareti esterne erano in origine rivestite di intonaco, quelle interne non ne recano traccia.

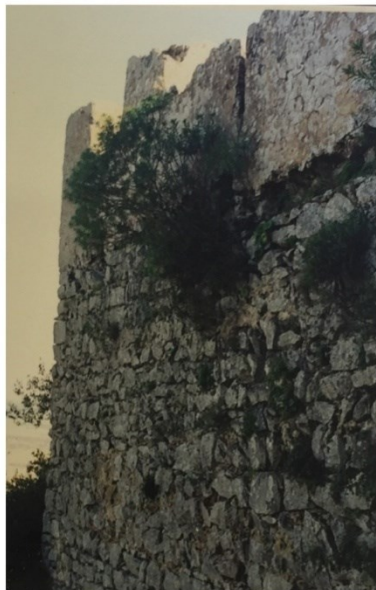
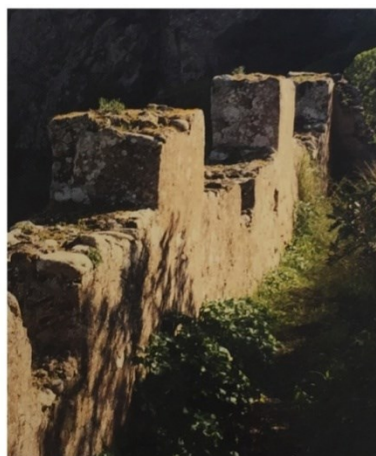
Le principali pezzature riscontrate nella costruzione dei paramenti murari sono state divise in tre classi principali. Le caratteristiche dei pezzi variano dalla sommaria lavorazione della bozza alla perfetta stereotomia del concio, passando per la finitura "intermedia" del blocco e del blocchetto, che avvicinano grossolanamente alla forma parallelepipedica.

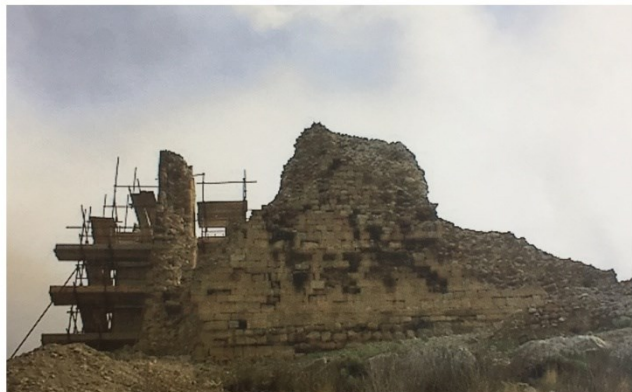
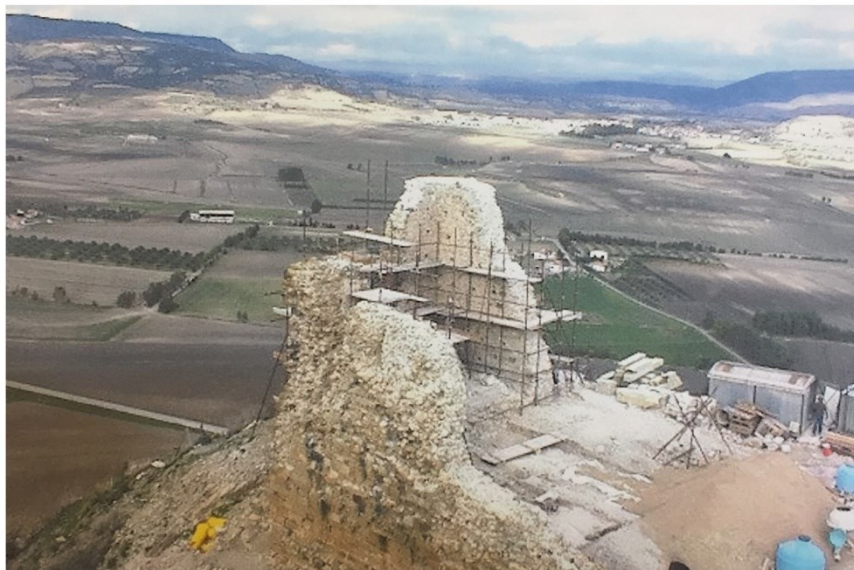
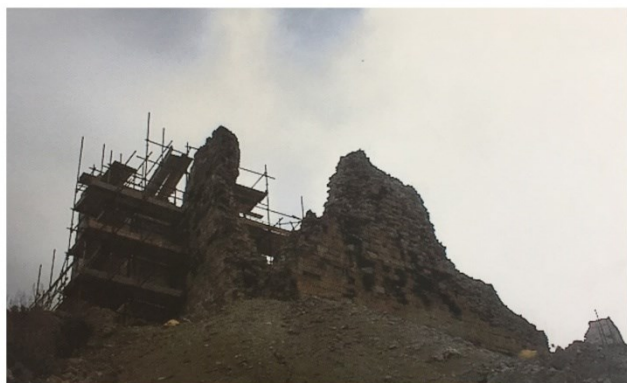
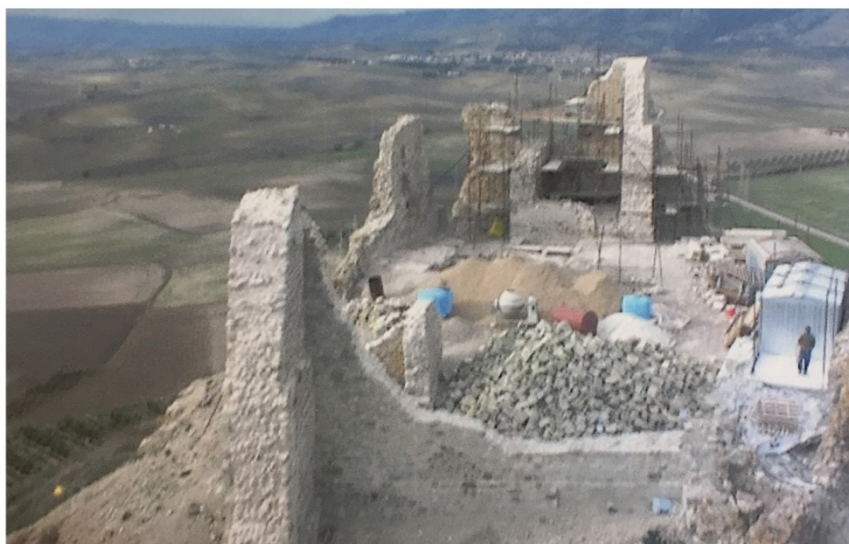
Documentazione fotografica

Data	Progetto	Progettista	Importo lavori	Interventi
2001	Lavori di valorizzazione opere preliminari al restauro progetto definitivo	Arch. M. Falchi	216.911,89 E.	- lavori urgenti di puntellamento e consolidamento per eliminare i pericoli di crollo del bastione semicircolare

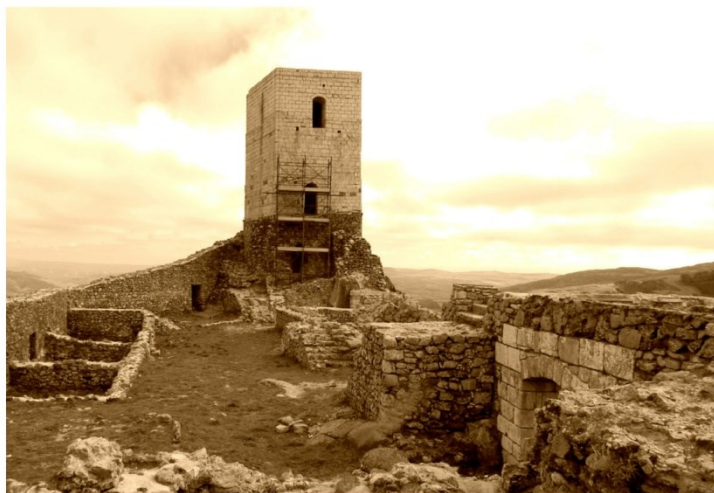
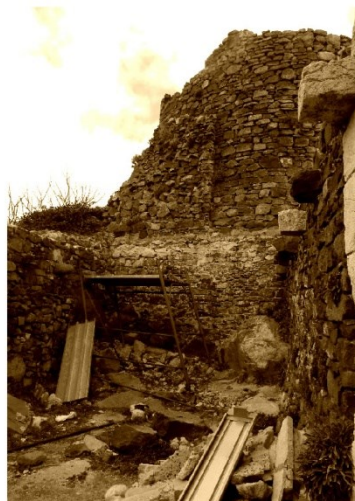
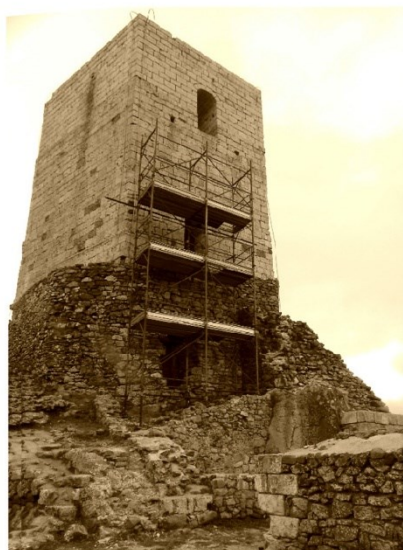
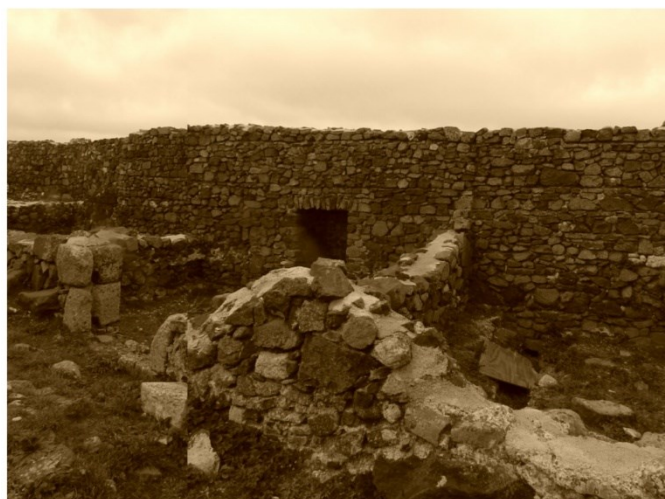
Documentazione fotografica

Data	Progetto	Progettista	Importo lavori	Interventi
2007	Perizia suppl. di variante dei lavori di valorizzazione del castello. Opere preliminari al restauro 1° stralcio	Arch. M. Falchi		<ul style="list-style-type: none"> - consolidamento - reintegrazione

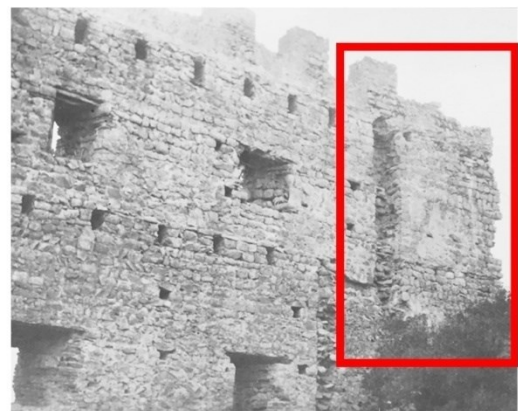
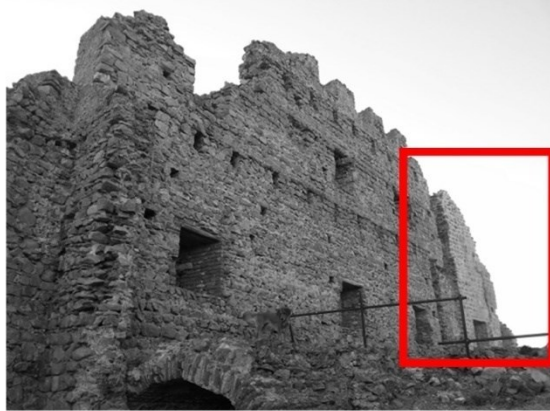
anni '70 (foto n. 1492)

Lavori eseguiti nel 1994, parete Ovest, lato interno

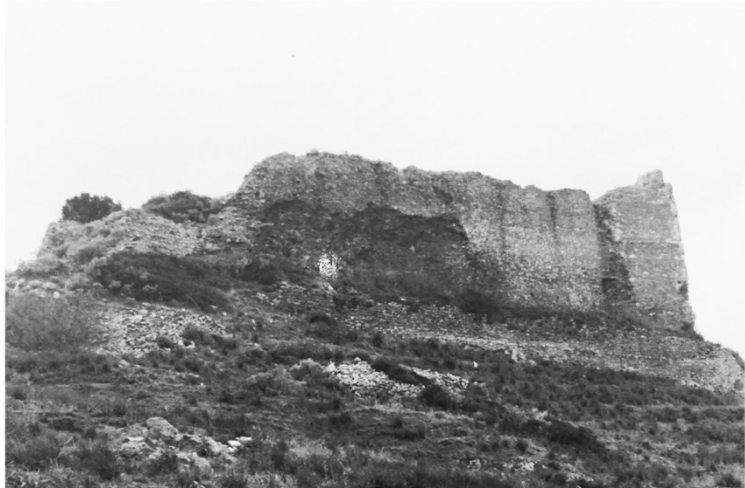
1987

Lavori di reintegrazione e consolidamento eseguiti nel corso degli anni '90
