Studio dei fenomeni di dissesto della provincia di Sassari: il caso dell'abitato di San Lorenzo *

SERGIO GINESU e ANGELA COSSU

Ginesu S., Cossu A., 1993 - **Instability slope events study in Sassari district: San Lorenzo village situation.** Boll. Soc. Sarda Sci. Nat., 29: 11-21.

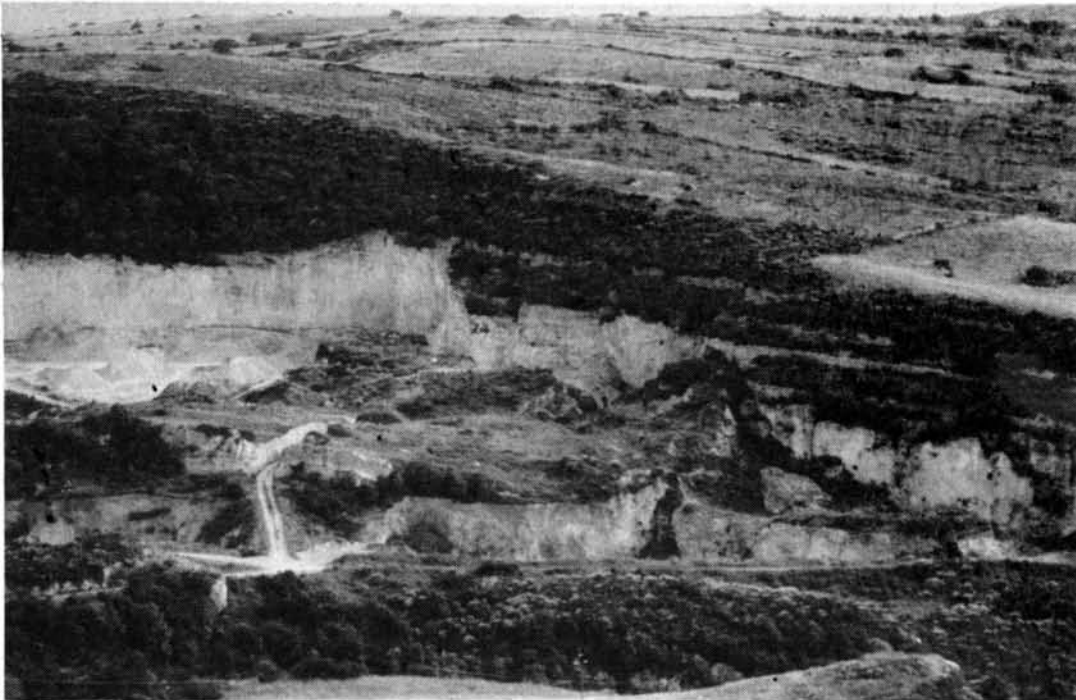
Foto 1 - Zona Calacasu. Dalla foto si può osservare la cava di inerti che utilizza i depositi incoerenti di origine periglaciale. Le pareti esposte rappresentano l'antica nicchia di distacco della deformazione di versante.

dionale di Conca Omine e anche presso Badde Littu. La loro età è con tutta probabilità ascrivibile sia all'ultimo glaciale, il Wurm, senza però escludere un iniziale apporto durante il Riss, soprattutto per l'enorme quantità di materiale depositatasi ai piedi del versante di Calacasu, oggi visibile in cava, difficilmente attribuibile ad un solo periodo. La potenza in cava di questo deposito è già oggi quantificabile in una ventina di metri senza che essa per altro abbia raggiunto la base della formazione.

L'area di San Lorenzo è principalmente legata alla presenza di forme relitte connesse spesso a motivi tettonici e, fra esse le più evidenti sono date dalle imponenti scarpate che segnano il profilo degli affioramenti miocenici. In particolare nella cava di Calacasu, è

oggi ben documentata la paleo scarpata legata alla grande frana avvenuta durante il Pleistocene medio-superiore e che si mostra in continuità con le scarpate di Badde Ottula e di M.te Suèrgione, rimaste sempre attive. Quella di Badde Ottula non è comunque la sola frana che ha interessato quest'area; anche il versante settentrionale presso Conca Omine ha subito un vastissimo movimento gravitativo che ha coinvolto l'intero versante fino al nuraghe Barenalzu. Per le loro caratteristiche e le loro dimensioni queste frane sono legate a movimenti gravitativi profondi di versante che, sebbene citati in una relazione ad un precedente convegno (FEDERICI e GINESU, 1991) vengono qui per la prima volta segnalati in Sardegna.

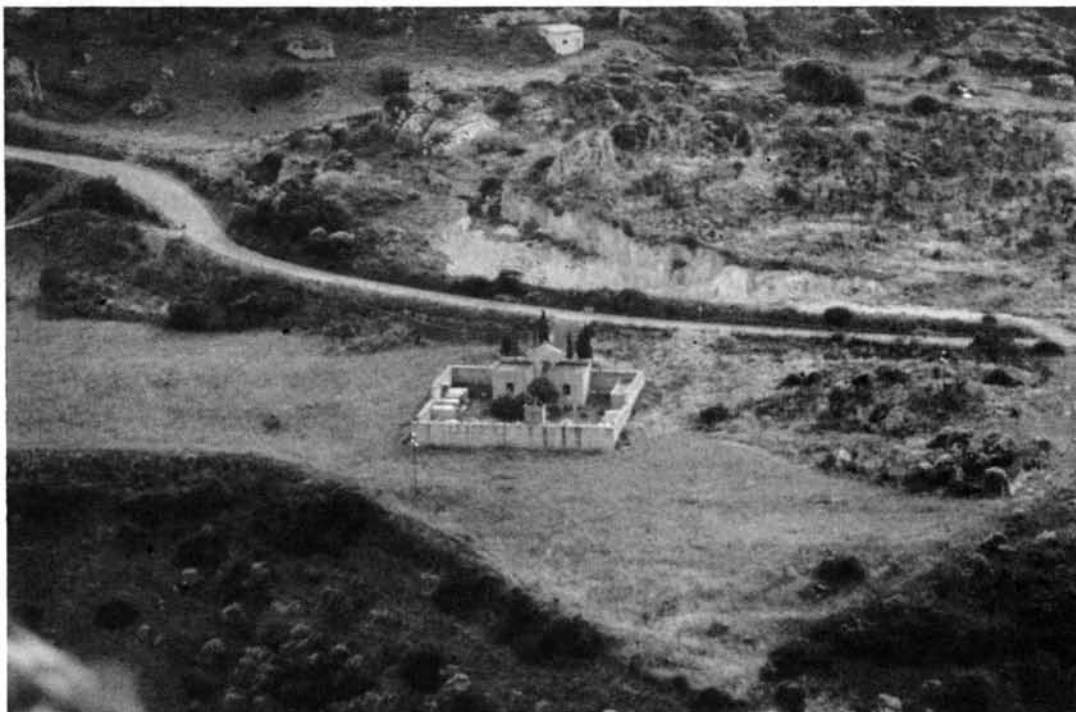
Foto 2 - Il cimitero dell'abitato di San Lorenzo è sito sopra un terrazzo costituito dalla frana proveniente dal Monte Serras. Si possono osservare in primo piano dei grossi blocchi che emergono.

Il pericolo di frane per scalzamento al piede lungo le scarpate dei calcari è reale e ne sono testimonianza i numerosi blocchi sparsi esistenti presso il cimitero del villaggio (che si trova su un'ulteriore frana) e in prossimità del nuraghe Barunalzu.

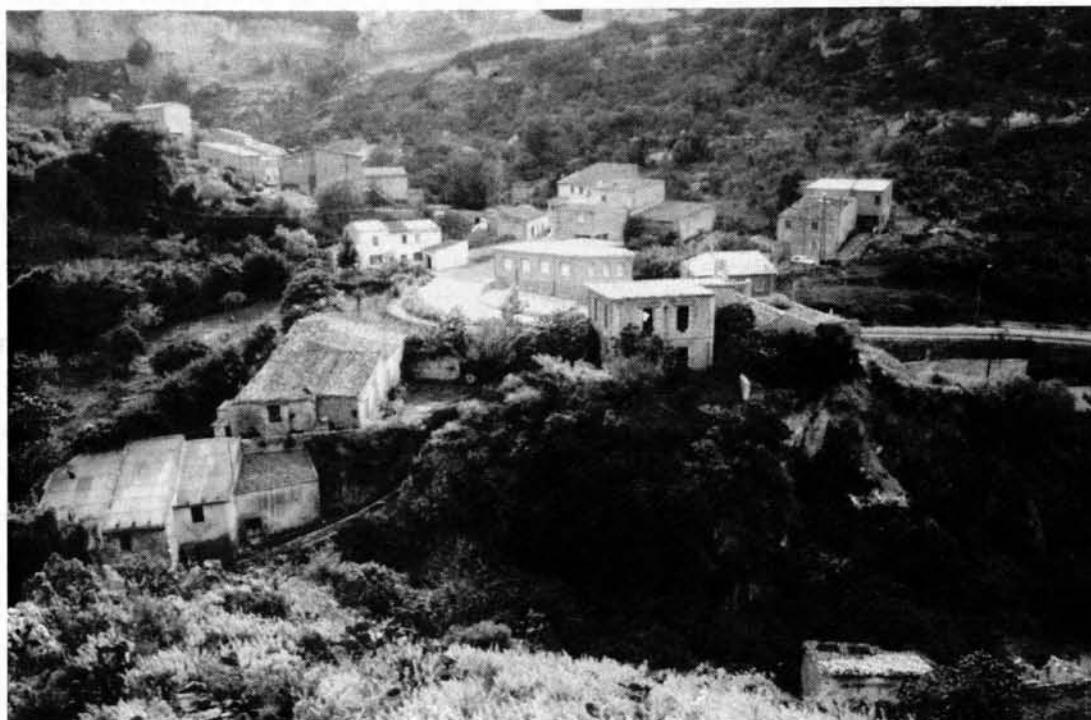
Foto 3 - Al centro dalla foto si può osservare la piccola chiesa e l'edificio abbandonato adiacente, posti al di sopra della Grotta Ruzza, alla base della scarpata.

Nei primi anni 60 venne iniziata la costruzione di un edificio adiacente alla chiesa di proprietà vescovile di dimensioni piuttosto ridotte, che non poté neppure essere terminato poiché si verificarono alcuni scollamenti nella struttura che ne preclusero l'utilizzazione. La stessa chiesa adiacente e i pochi manufatti intorno mostrarono gli stessi problemi e furono necessariamente abbandonati, trasferendo più a monte le stesse attività.

Il substrato esistente in questo punto risulta proprio costituito da travertini arenacei poco costipati che formano una scarpata molto accentuata sul piccolo corso d'acqua che scorre al piede; vi è da osservare che quest'ultimo, alimentato da sorgenti carsiche, è attivo durante tutto l'anno (la zona è famosa per la presenza lungo tutta la valle di numerosi mulini, oggi tutti abbandonati). La formazione dei travertini risulta molto permeabile e si è creato un lento ma progressivo movimento indotto dal carico superficiale, accentuato in prossimità della scarpata.
